ASR1602/1605+CJC8910 适配问题及解决方法

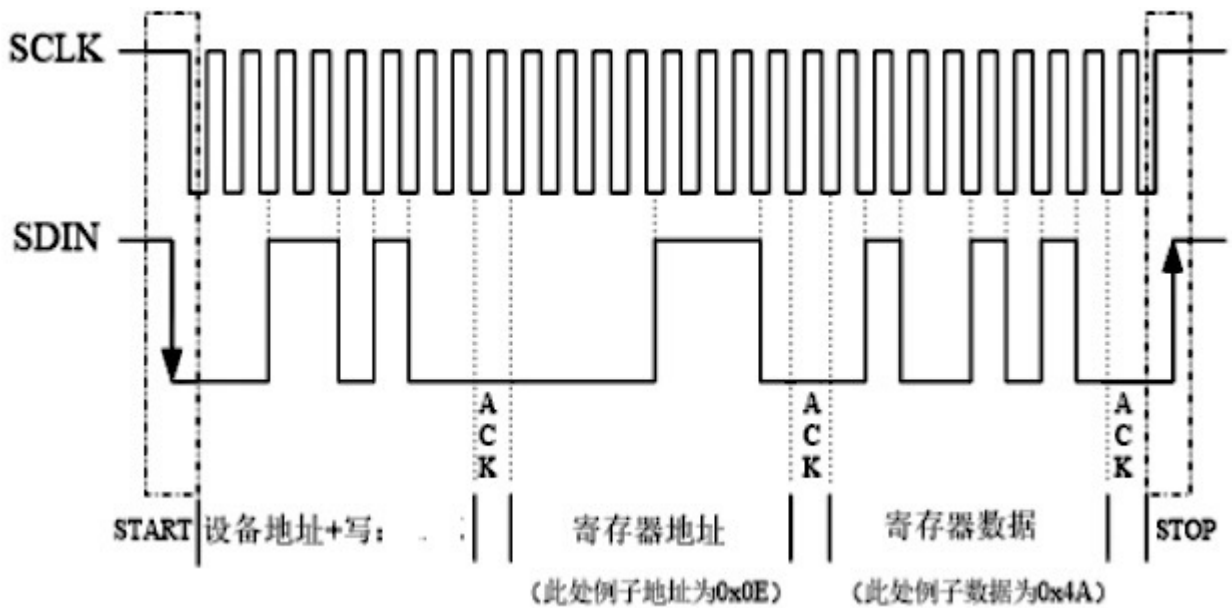
第三步： 时序要正确，注意存在第二个寄存器的ACK没有返回值的情况

Start+0x18+Write/Read+ack+address (0E) +ack+data(4A)+ack+stop Write 为 0，Read 为 1
对某一个寄存器写数据的时序图：

方法一： 主控芯片 MCU 通过 I2C 给 CJC8910 配置，CE脚为低电平时其逻辑为：

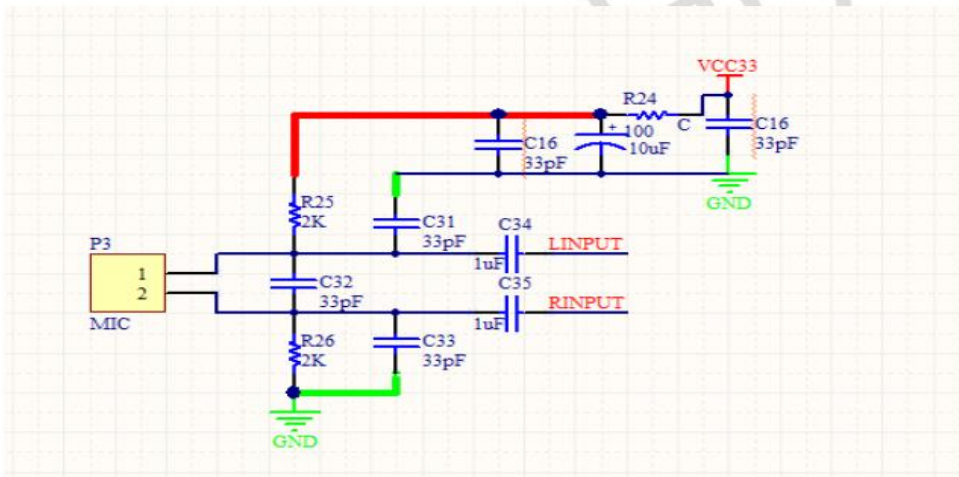
5.2 差分输入应用电路

1) CJC8910 IC 声音失效或者声音过小基本都是一个问题：

- ①先保证 IC 自测模式正常的情况下才能把问题点集中在 MIC 音频输入。
- ②MIC 的音频输入需要在音频输入端偏置两个 2KΩ+100Ω 的电阻，如图所示：

- ③用外放的 1kHz 音频播放最大声并怼到 MIC 上，用示波器测输入端，测试出有 1kHz 正弦波的波形。
- ④R10 由默认值 0xFF 逐步 (0.5DB) 修改为 0XC9，寄存器 R0 由默认值 0X17 逐步 (0.75DB) 修改为 0X19，R21 由默认值 0XC3 逐步 (0.5DB) 修改为 0XC7 将增益调到合适的值。
